Renowacja w technologii przyjaznej środowisku

Inwestycja na terenie KWK „Piast” i KWK „Ziemowit” obejmuje:

- modernizację rurociągu $\phi 600$ mm metodą reliningu o długości 8 967 m,
- budowę nowego odcinka, łączącego istniejące rurociągi, wód słonych o długości 585 m,
- budowę przepompowni.

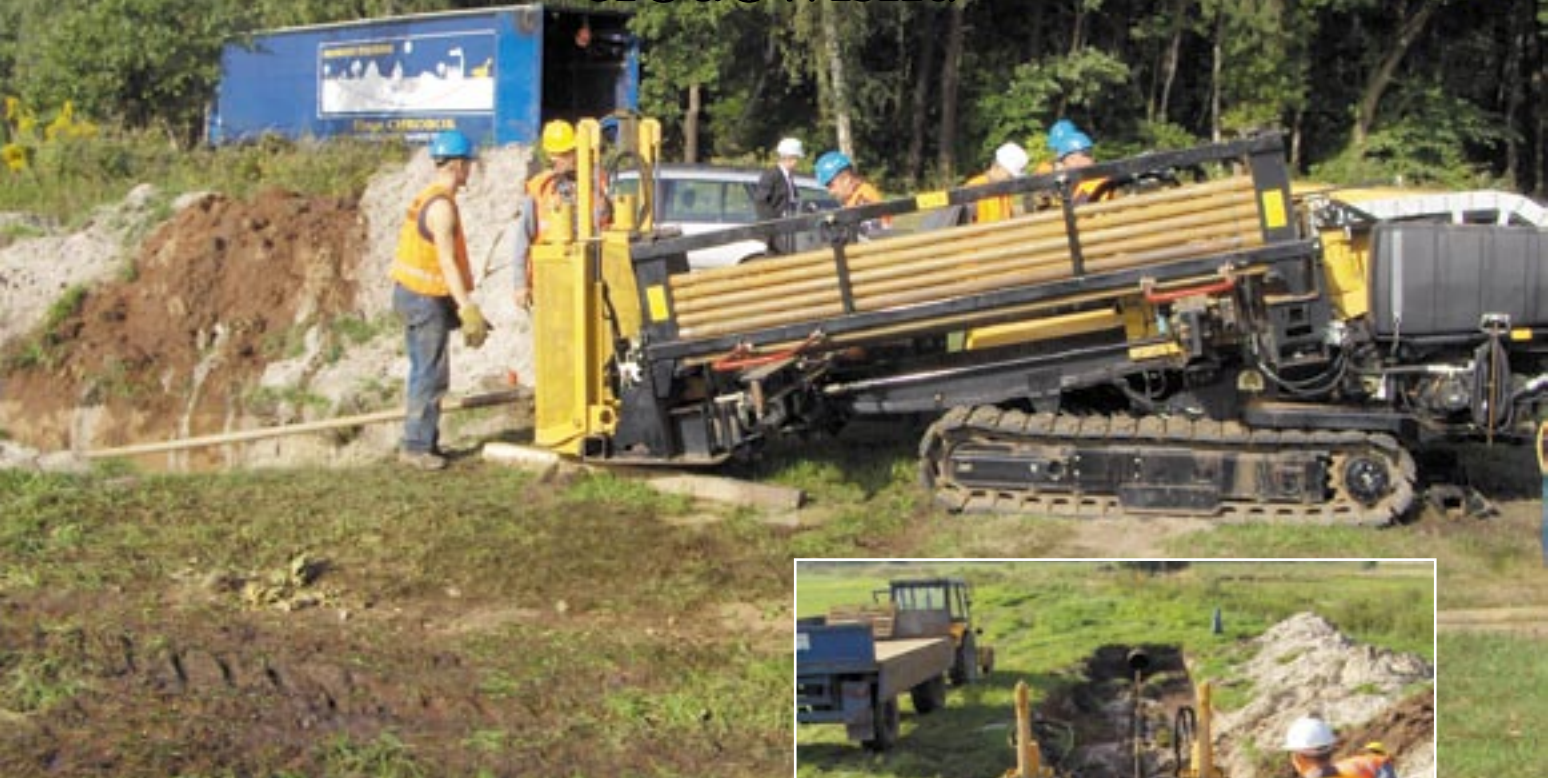
Fot. 1. Prowadzenie żerdzi pilotażowej

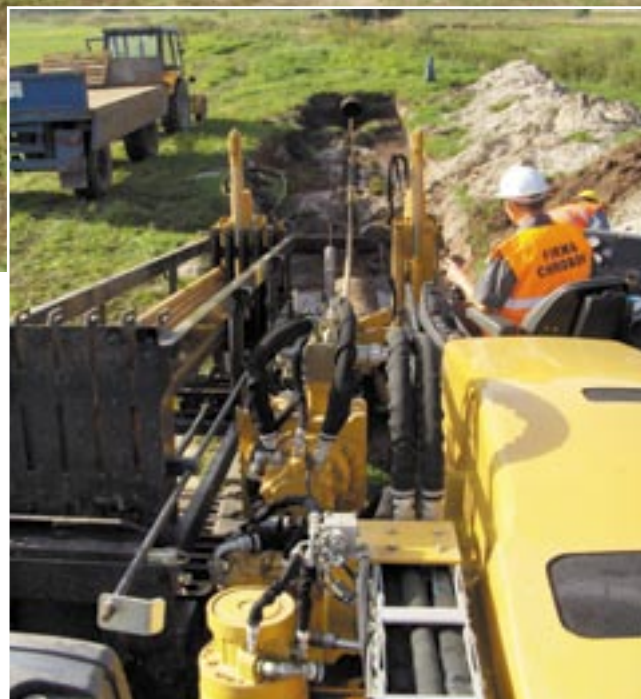
Fot. 2. Przeciąganie rury w komorze roboczej

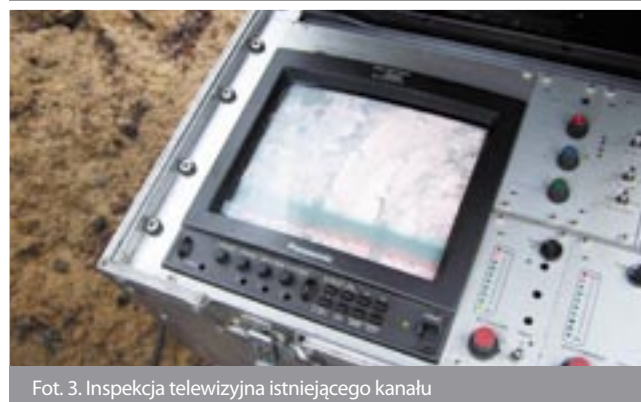
Fot. 3. Inspekcja telewizyjna istniejącego kanału

Przed rozpoczęciem realizacji konieczne było wykonanie inspekcji całego kanału przy użyciu kamery. Dysponujemy urządzeniem firmy Panasonic (fot. 3). Oględziny wykazały zanieczyszczenia na całej wewnętrznej powierzchni przekroju. Równoległe do oględzin, na budowie rozpoczęto zgrzewanie 15 m odcinków rur. W celu przyspieszenia realizacji wykorzystano 2 zgrzewarki. Kolejne brygady jednocześnie w każdym z odcinków o długości od 300 m do 500 m (zależnie od założeń) wykonywały wstępne czyszczenie mechaniczne za pomocą skrobaków oraz gumowych czyszczaków, a następnie w celu całkowitego usunięcia osadu wielokrotnie powtarzały tę czynność. Wykonano także dodatkowo czyszczenie hydrauliczne. Tak przygotowane poszczególne odcinki rurociągu zostały ponownie skontrolowane przy użyciu kamery. Przykładowy efekt prezentują fotografie 4, 5. Przeciąganie rury odbywa się przy użyciu urządzeń firmy Vermeer. Pomiędzy nowoinstalowaną rurą PEHD a istniejącym rurociągiem tuż przed wciągnięciem rury nakłada się otulinę bentonitową. Po oddaniu rurociągu do użytku otulina ta zapobiega ewentualnym ruchom rury PE spowodowanym uderzeniami hydraulicznymi. Ostatnim etapem, kończącym realizację danego odcinka jest wykonanie prób szczelności. Do tej pory nie odnotowaliśmy jakichkolwiek nieprawidłowości i jesteśmy przekonani, że tak pozostanie. ■

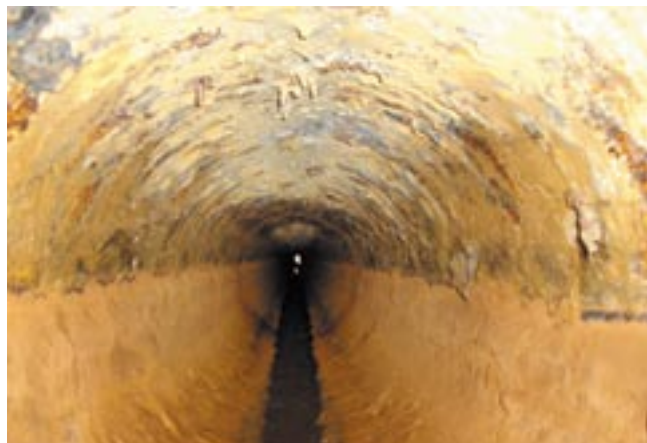
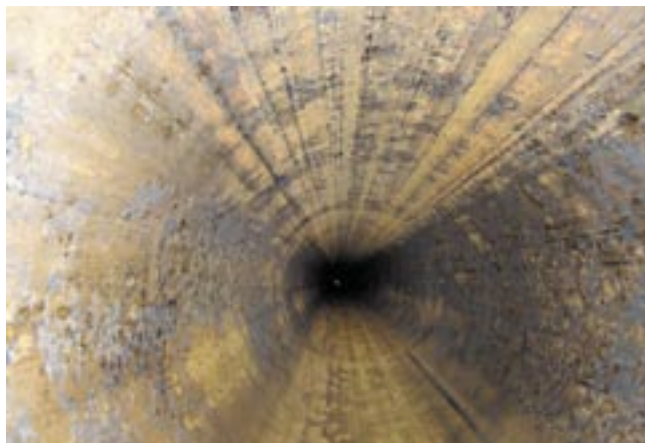
Fot. 4, 5. Porównanie powierzchni wewnętrznej kanału przed i po czyszczeniu

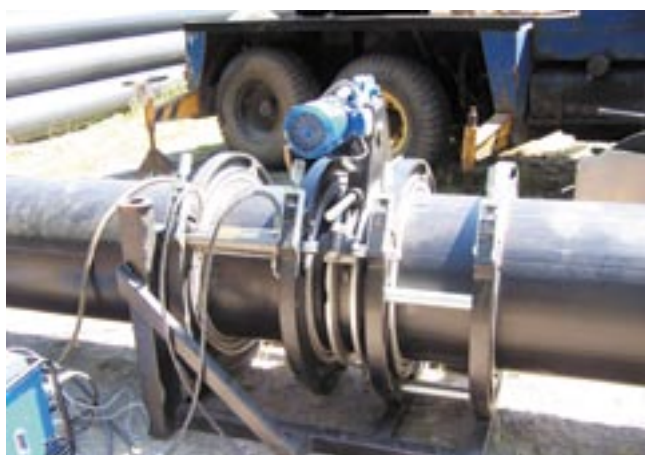
Fot. 6. Proces zgrzewania

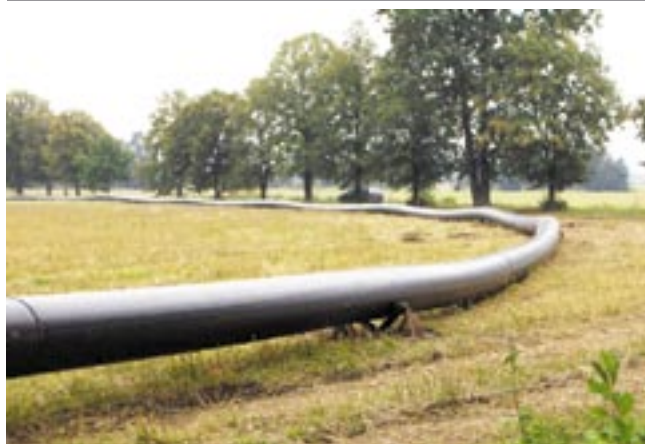
Fot. 7. Przygotowany do wprowadzenia odcinek rurociągu

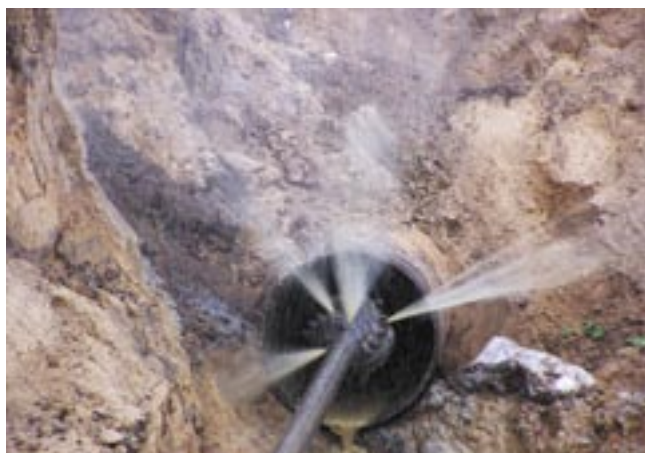
Fot. 8. Głowica podająca bentonit
